## 秀茂坪地盤一名工人 跌入坑洞內受傷

2023年10月24日，一名工人於秀茂坪一地盤工作期間，不慎跌入坑洞內受傷，送院治理。建造業議會就此向各持份者發放以下安全訊息，煩請閣下在合適情況下，將以下安全訊息轉發給貴會會員／機構相關人員或業界其他持份者，謝謝。

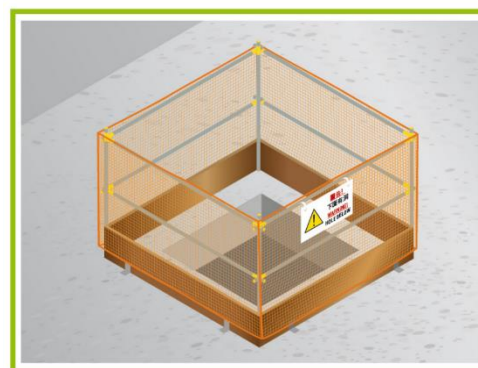
在洞口設置護欄，底護板及警告告示

1. 採用建築設計安全方法，制定工程規劃以從源頭消除或減低風險，例如：減少工地洞口數量及減少工人於洞口附近工作的機會。
2. 建築團隊應制定一份全面的洞口管理規劃，規劃載有洞口位置和面積、洞口封堵物的詳細資料、對各個洞口採取的相應控制措施、負責人士和其聯絡方法等。隨後就施工時出現的變更，定期檢討以及更新這份規劃。
3. 確保工地的洞口有穩固的覆蓋及圍封，避免工友從高處下墮。
4. 在覆蓋物／圍欄當眼處張貼警告告示。
5. 因應工地環境，採用合適的安全智慧工地系統，以加強安全管理並減低風險，例如：電子鎖系統及危險區域警報系統。
6. 向工友提供所需資料、指導及訓練，確保他們熟悉相關安全施工程序及安全措施。
