黃竹坑地盤一名工人 從高處墮下受傷

2024年7月24日，一名工人於黃竹坑一地盤工作期間，不慎從高處墮下受傷，送院治理。建造業議會就此向各持份者發放以下安全訊息，煩請閣下在合適情況下，將以下安全訊息轉發給貴會會員 / 機構相關人員或業界其他持份者，謝謝。

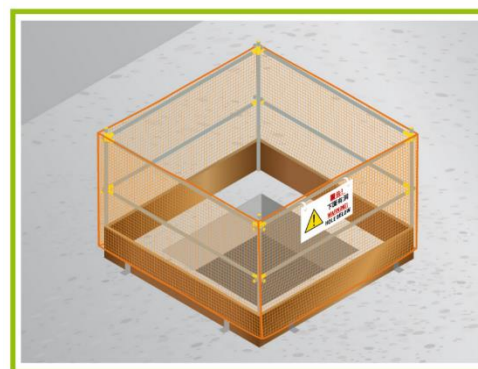
在洞口設置護欄、底護板及警告告示

1. 建築團隊應該因應洞口位置和面積、洞口封堵物的詳細資料、各個洞口採取的相應控制措施、負責人士和其聯絡方法等，制定全面的洞口管理計劃，並向所有相關人員介紹該計劃，確保他們熟識相關控制措施。
2. 確保工地的洞口有穩固的覆蓋及圍封，避免工友從高處下墮。
3. 覆蓋洞口的物料應具有足夠的面積、結構堅固，並牢固地固定於適當位置以防止移位。
4. 在覆蓋物和圍欄的當眼處張貼警告告示。
5. 可參考《參考資料 - 建築工地洞口管理》，根據洞口的面積選用合適的覆蓋物及圍欄。
6. 若難以為洞口提供妥善防護，應提供並確保工人使用適當的防墮裝置。
7. 考慮採用合適的安全智慧工地系統，例如：電子鎖系統及危險區域警報系統。
8. 制定及實施有效的監察及管理系統，以確保上述的安全措施得以嚴格遵從。
