上水露天場地一工人被墮下的 金屬喉管砸斃

2024 年 12 月 23 日，上水一露天場地內，一名工人準備卸下貨車上的金屬喉管時，被墮下的金屬喉管擊中，送院後證實不治。建造業議會就此向各持份者發放以下安全訊息，煩請閣下在合適情況下，將以下安全訊息轉發給貴會會員 / 機構相關人員或業界其他持份者，謝謝。

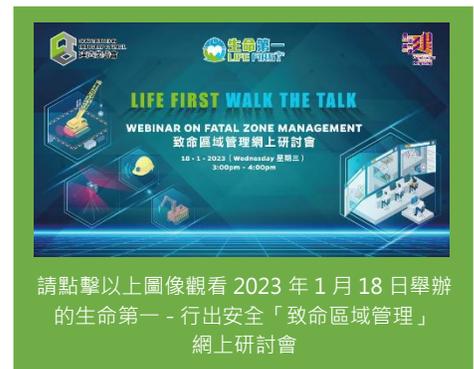
1. 工人在裝卸作業期間未有遠離致命區域。
2. 未有在貨車載貨台上妥善堆疊、固定及綁緊物料，以致物料翻倒或移位。
3. 欠缺內部規條和工作制度，以規範裝卸作業。
4. 沒有因應現場環境的變化進行動態風險評估，並採取適當的安全措施。

1. 展開工程前，工程團隊應進行相關工作的風險評估，充分考慮貨物的特性及工作環境，劃分裝卸區和致命區域，並制定安全施工程序。
2. 在指定裝卸區進行裝卸作業，而裝卸區應相對平坦。
3. 嚴禁任何工人進入有物件墮下風險的致命區域，例如：封鎖或圍封該處。
4. 根據貨物的大小、形狀、重量、重心，在貨車上穩固地堆疊貨物（包括使用堅固的貨架）。
5. 妥善制定裝卸作業的先後次序，包括評估可同時移除的綁紮數量，以及考慮貨物和附近貨物的穩定性及完整性，以防止貨物在裝卸作業過程中移位。
6. 採用合適的安全智慧工地系統加強安全管理，例如：安裝危險情況警報系統，如任何人員靠近危險區域的周邊，有被墮下物件擊中的風險時，系統會發出警報。
7. 加強與物料及運輸車供應商的協調，確保工地的裝卸作業是依據計劃及在有效監控下進行。
8. 向所有相關人員提供所需的安全資料、指導、訓練及監督，並確保他們熟悉相關安全施工程序。
