東涌工地一名工人遭鋼筋插傷臀部

2026年1月22日，東涌工地一名工人工作期間不慎滑倒，被周邊的鋼筋插傷臀部，送院治理。建造業議會就此向各持份者發放以下安全訊息，煩請閣下在合適情況下，將以下安全訊息轉發給 貴會會員 / 機構相關人員或業界其他持份者，謝謝。

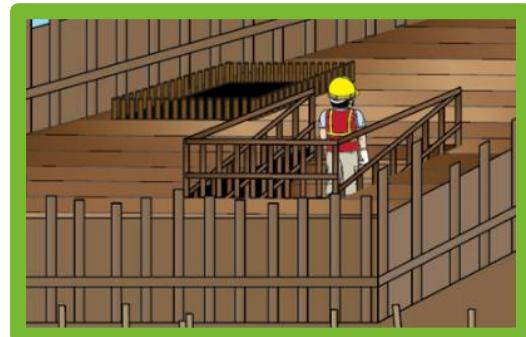
提供足夠和適當的安全進出通道

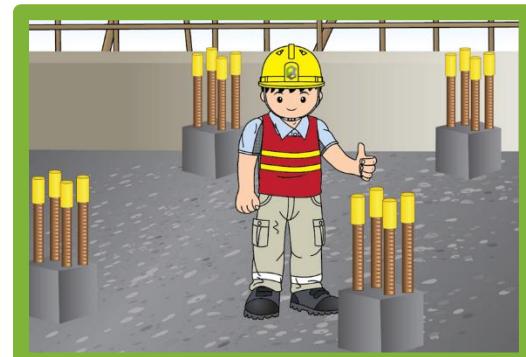
確保突出的鋼筋已被膠蓋或金屬槽覆蓋
