業界意外事故

於2020年6月30日下午，在赤鱸角一個建築地盤發生的一宗致命工作意外，意外中兩名男工在維修一台機械時被該機械的鋼絲纜索擊中，導致一人死亡及另一人受傷。建造業議會就此向各持份者發放以下安全訊息。煩請閣下在合適情況下，將安全訊息轉發給貴會會員/機構相關人員及業界其他持份者，謝謝。

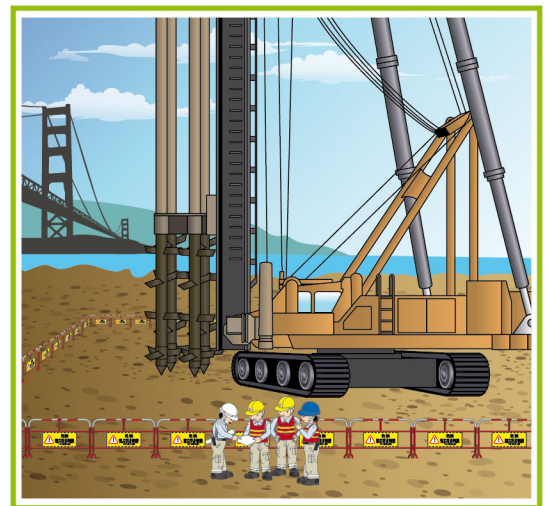
參考機械製造商所定的指引和規格說明
