業界意外事故 (2022年1月)

2022年1月24日下午，西九文化區一個建築地盤發生一宗致命工作意外，意外中一名男工在維修一台履帶式起重機時，被夾於起重機吊臂及附近的一枝鑽孔樁套管之間，送院後證實不治。

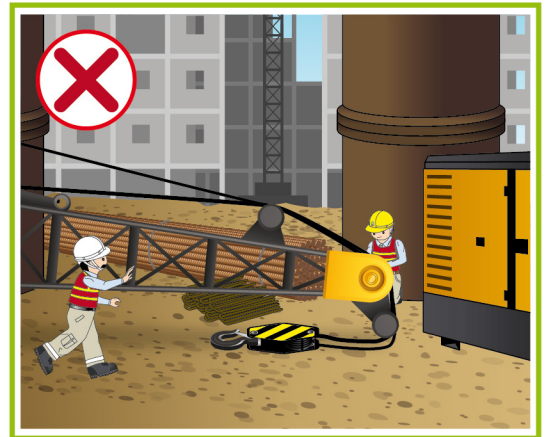
工友站於不安全位置。

1. 委任合資格人士進行針對性的風險評估，在充分考慮所維修的機械組件的結構、懸吊系統或其他連帶部分，以及工作環境所涉及的影響，找出所有與工作有關的潛在危害，尤其注意該機械或其連帶部分在維修期間的任何移動；
2. 根據風險評估的結果，制定相關工作計劃，以消除或適當地控制該危害；
3. 參考機械製造商所定的指引和規格說明，以及過往測試、檢驗和維修記錄；
4. 委派一名具經驗的合資格人士監督相關維修工序，以確保所有風險能有效減低 / 控制；及
5. 向所有相關工友 / 僱員提供足夠的安全資料、指導及訓練，並確保他們熟悉相關的安全施工程序及安全措施。

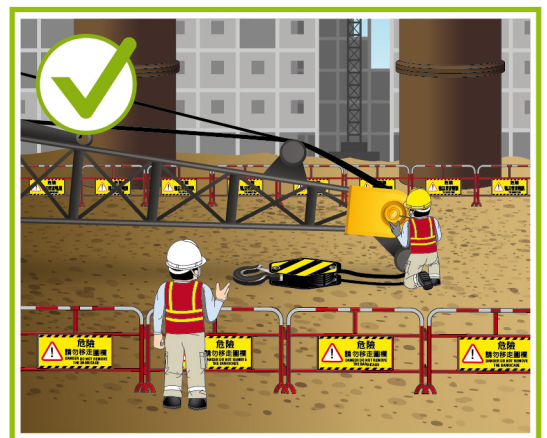
提供足夠工作空間。

1. 圍封維修區域和展示適當的警告告示，採取控制措施以防止未獲授權人士進入該圍封區域；
2. 確保維修中的機械已關閉動力源頭，並已卸下負載；及
3. 確保所有安全裝置及液壓系統均正確調校，並時刻保持安全操作狀態。
