## 電工疑遭田螺車撞倒 捲車底傷重不治

CONSTRUCTION  
INDUSTRY COUNCIL  
建造業議會

# 建造業安全訊息 第017 / 22號

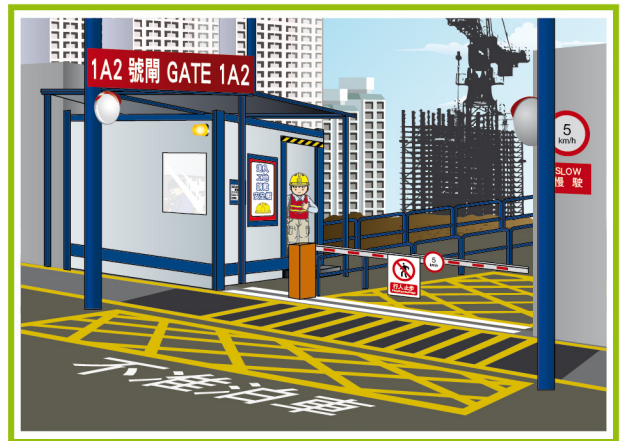
1. 未有為工地制定完善的工地交通管理計劃。
2. 未有實施人車分路。
3. 未有遵守工地車輛操作守則，包括車速限制及安全操作等。
4. 未有使用行人設施，或未有留意工地內的車輛。
5. 沒有留意工地內交通環境變化，以處理有關變化帶來的風險及危害。

制定完善的工地交通管理計劃。
