土瓜灣地盤工人被叉車撞倒 頭部受傷昏迷送院不治

2023年5月16日，一名工人於土瓜灣地盤被叉車撞倒，頭部受傷昏迷送院不治。建造業議會就此向各持份者發放以下安全訊息。煩請閣下在合適情況下，將以下安全訊息轉發給貴會會員 / 機構相關人員或業界其他持份者，謝謝。

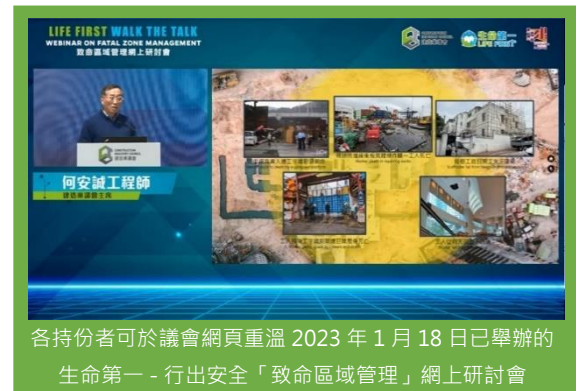
1. 未有為致命區域進行足夠的管理及圍封。
2. 未有為工地制定完善的工地交通管理計劃。
3. 未有實施人車分路。
4. 未有遵守工地負荷物移動機械操作守則，包括車速限制、安全操作等。
5. 沒有留意工地內的環境變化，以處理有關其帶來的風險及危害。

1. 制定完善的工地交通管理計劃。
2. 工地實施負荷物移動機械安全操作程序。
3. 善用地盤智能安全系統，例如：人工智能鏡頭、感應器等。
4. 留意工地內的環境變化，進行動態風險評估，確保所有風險及危害得以妥善管理，並設立管制致命區域。
