業界意外事故

於2020年1月13日，一名工人被夾於一部流動式起重機尾部與附近圍欄之間，送院後證實不治。建造業議會就此向各持份者發放以下安全訊息。煩請閣下在合適情況下，將以下安全訊息轉發給貴會會員/機構相關人員及業界其他持份者，謝謝。

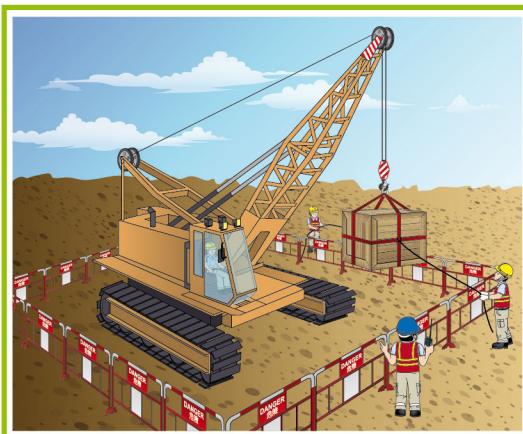
圍封移動機械。

- 在合理可行的情況下，把機器作業區域圍封，展示適當的警告告示，並採取措施以禁止未獲授權的人進入被圍封的區域；
- 注意訊號員的工作位置的安排，以防止他遭受附近任何機器移動引起的危害；
- 確保操作機械的位置不受障礙而影響視野，如操作員視線受阻，則應安裝輔助裝置和設備以作補救；
- 管工應針對相關的工作，為工友提供合適的個人防護裝備(反光衣)，確保他們容易被附近操作機器的操作員察覺；
- 在吊運操作開始前，向所有參與吊運操作的工作人員提供有效的通訊系統。

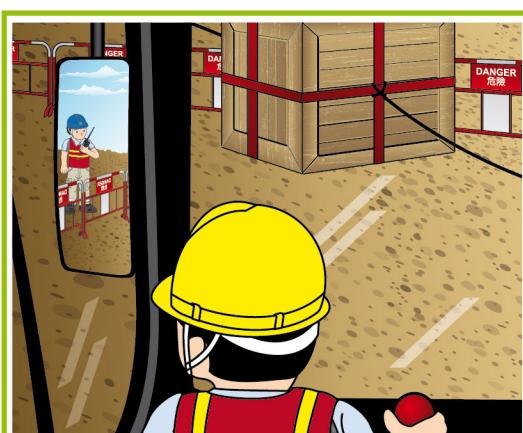
駕駛員有清晰視野。
