「竹棚架安全及守則」 網上研討會

竹棚架意外個案分析 及相關工作守則

勞工處分區職業安全主任 顏尊德

勞工處
職業安全及健康部

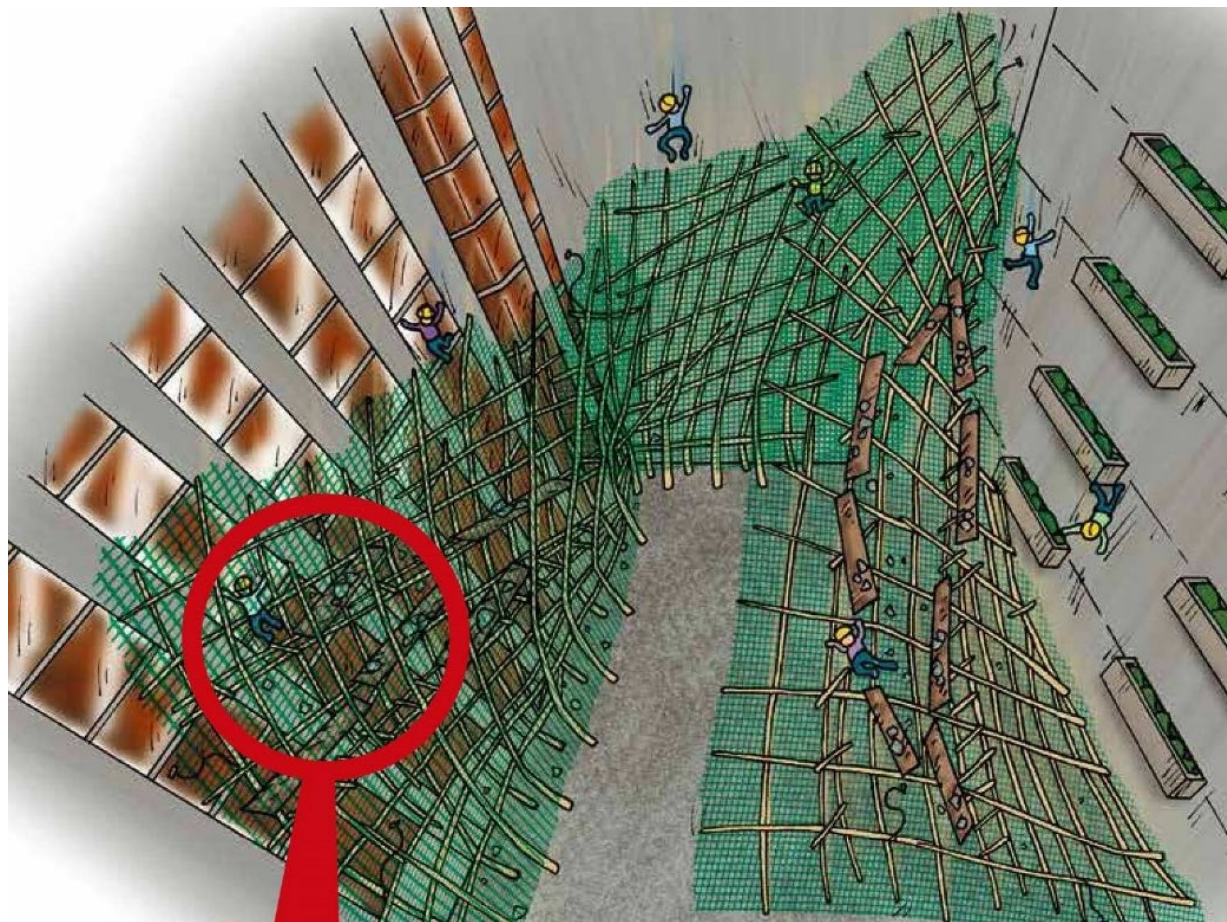
大型竹棚架倒塌導致多名工人受傷

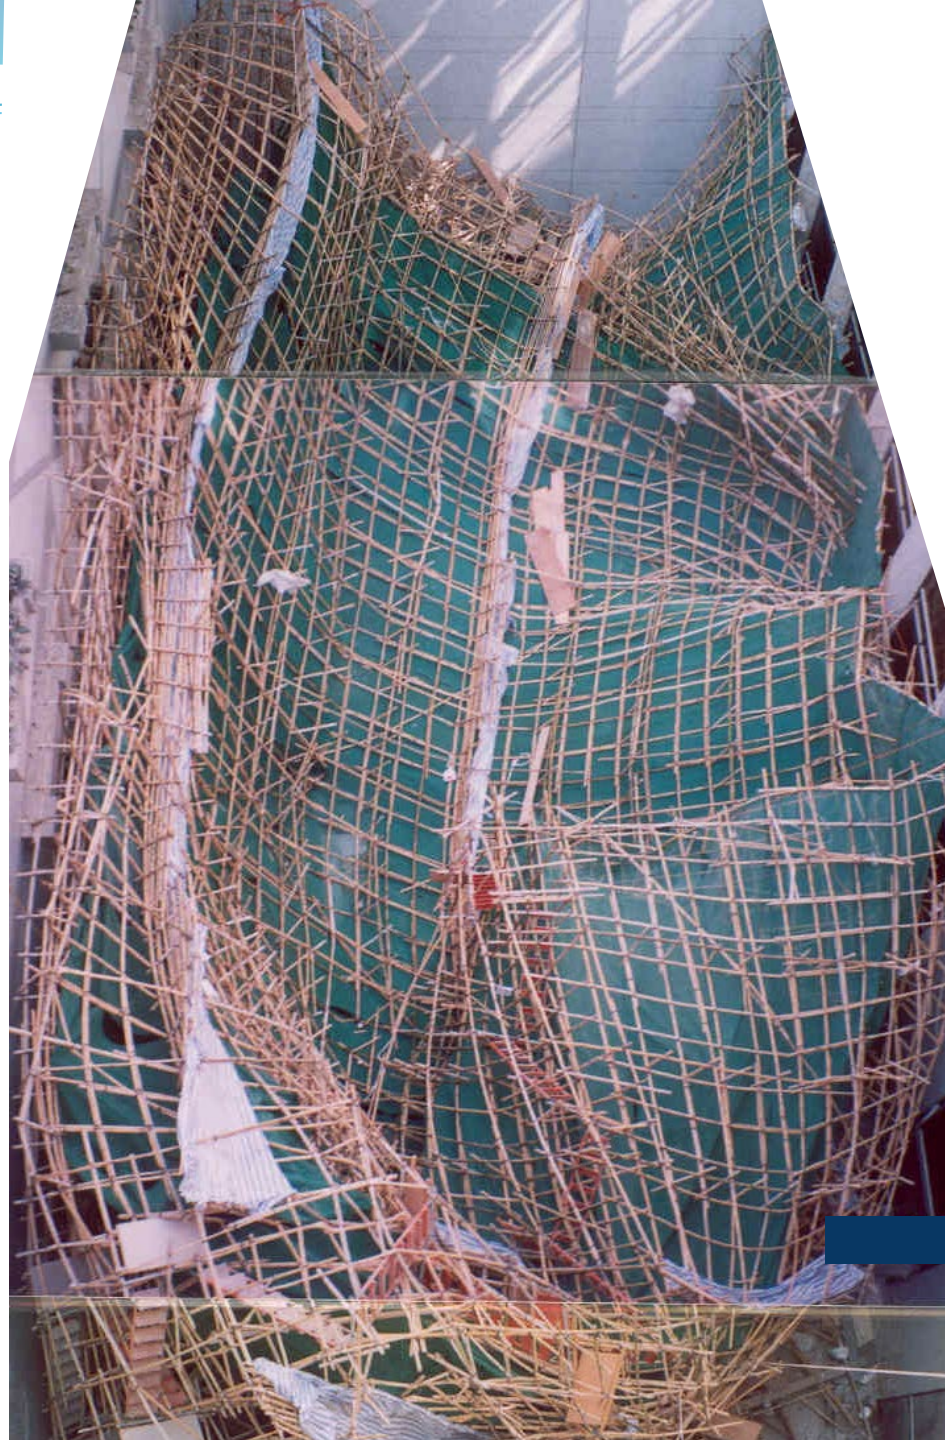
- 當天下午約兩點，有最多工人工作的那幅竹棚架首先倒塌，另外三幅棚架亦隨之相繼倒塌。工人隨棚架跌落內庭院二樓平台，事件造成一名工人死亡和多名工人受傷。

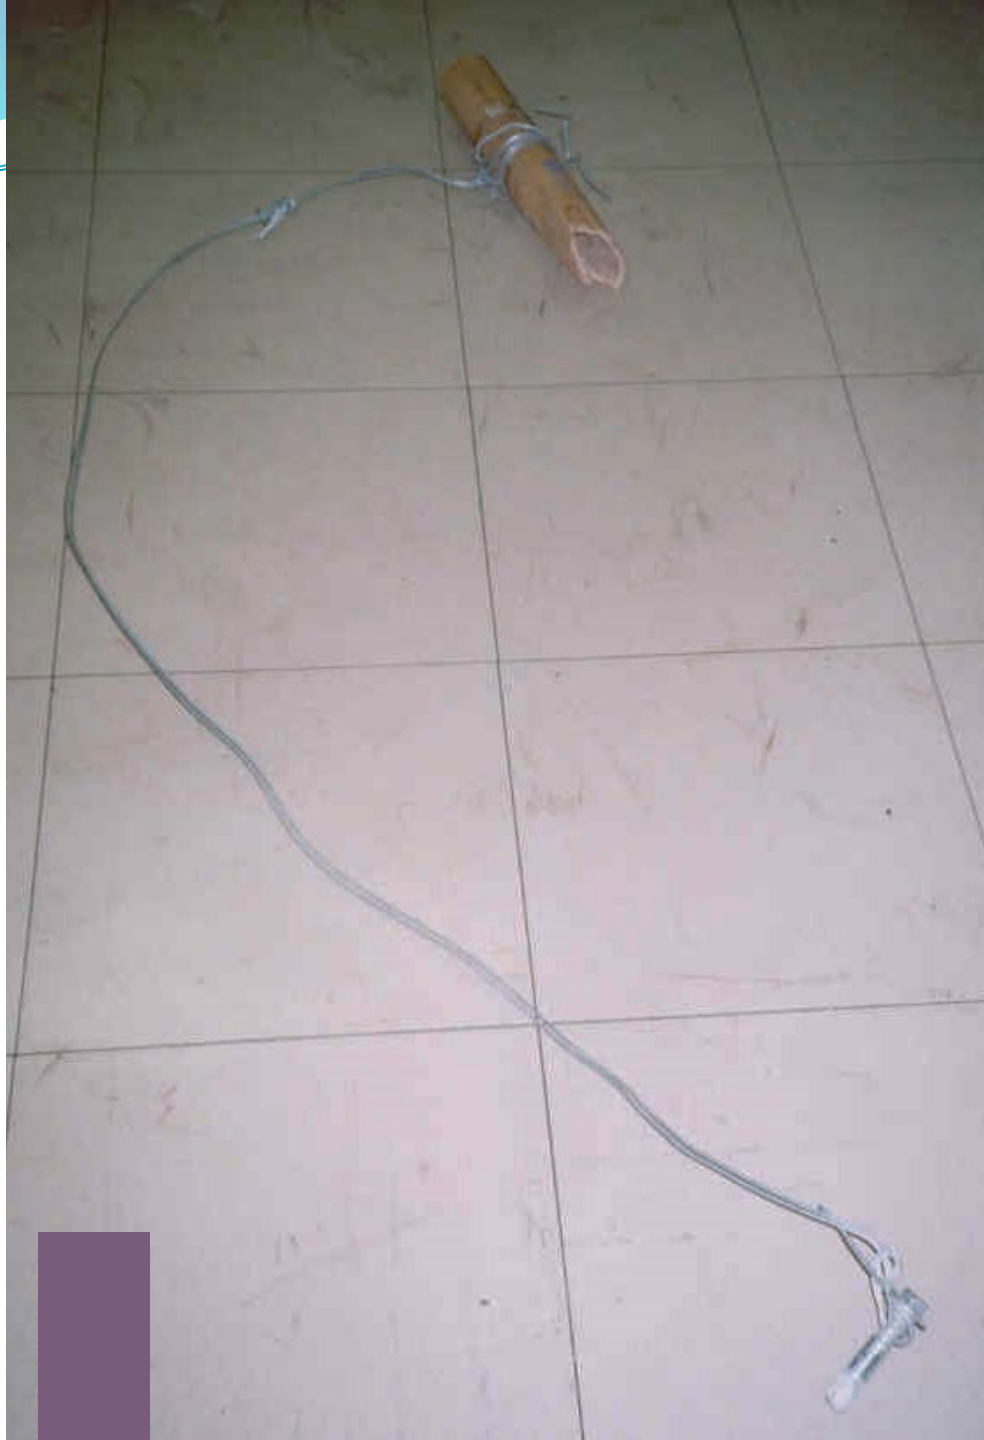
× 改動竹棚架

- 竹棚架搭建階段並沒有被告知工地會利用絞車吊運金屬桶以運送廢料至天台。沒有徵求專業工程師/竹棚架合資格人士的意見和同意下，工人在使用竹棚架期間，會自行拆除竹棚架的橫杆以騰出地方給金屬桶的上落，令棚架的整體結構堅固程度因而降低。

- ✓ 竹棚架狀況需定期及適時進行檢查，檢查必須特別留意重要構件(包括:連牆器)，及早發現瑕疵，並馬上作出修補。檢查次數可以視乎竹棚架的使用情況及環境改變而增加。
- ✓ 不論任何原因都不應私自改動或拆掉部份竹棚架以方便工作。
- ✓ 應時常清理竹棚架上堆積之泥頭廢料、雜物等，以免棚架負荷過重。

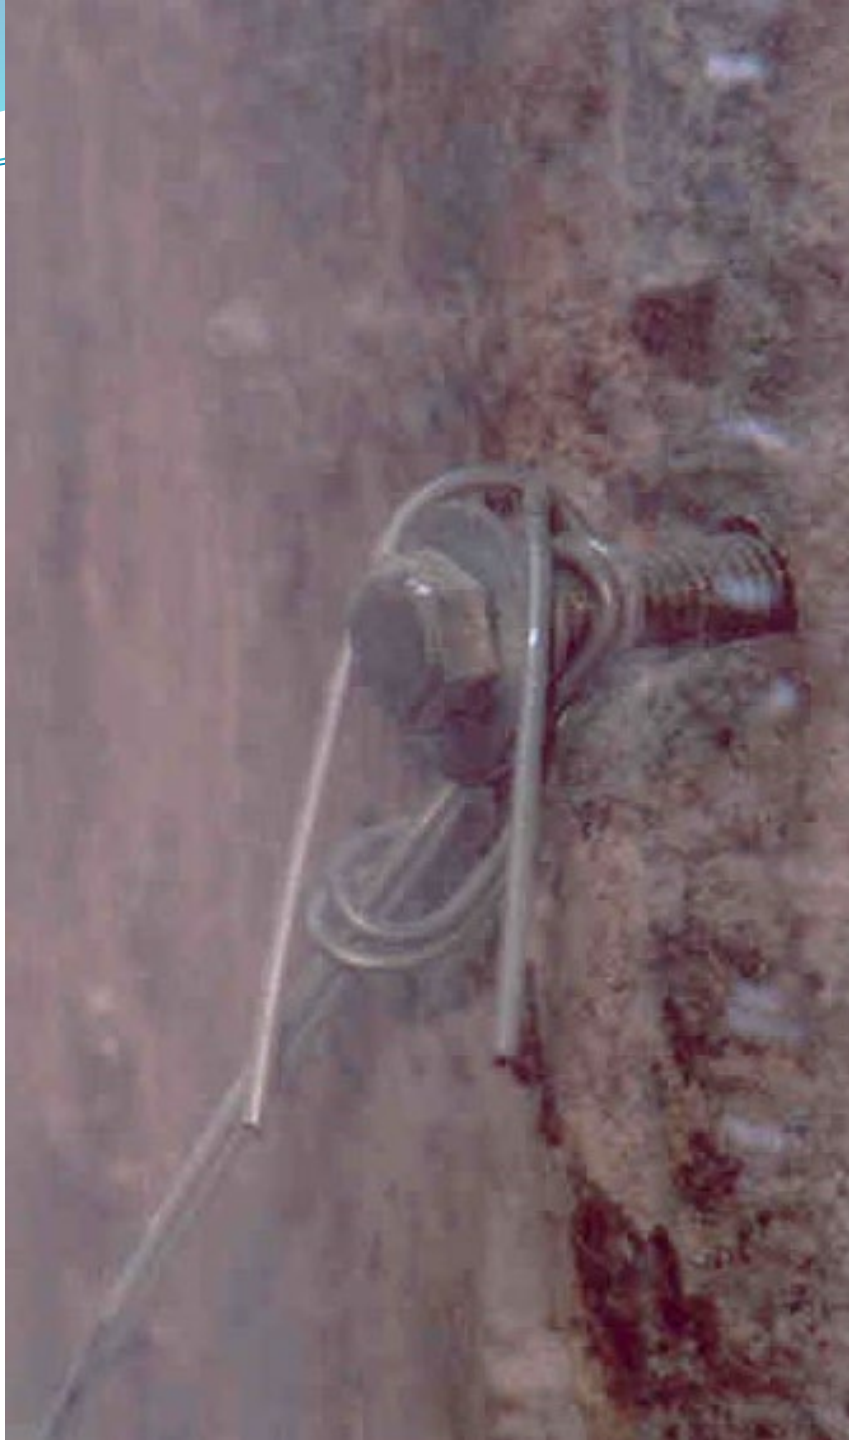
× 連牆器

- 涉事竹棚架連接牆身的連牆器（俗稱「拉掙」）是由一捆鐵線及拉爆螺栓組成。

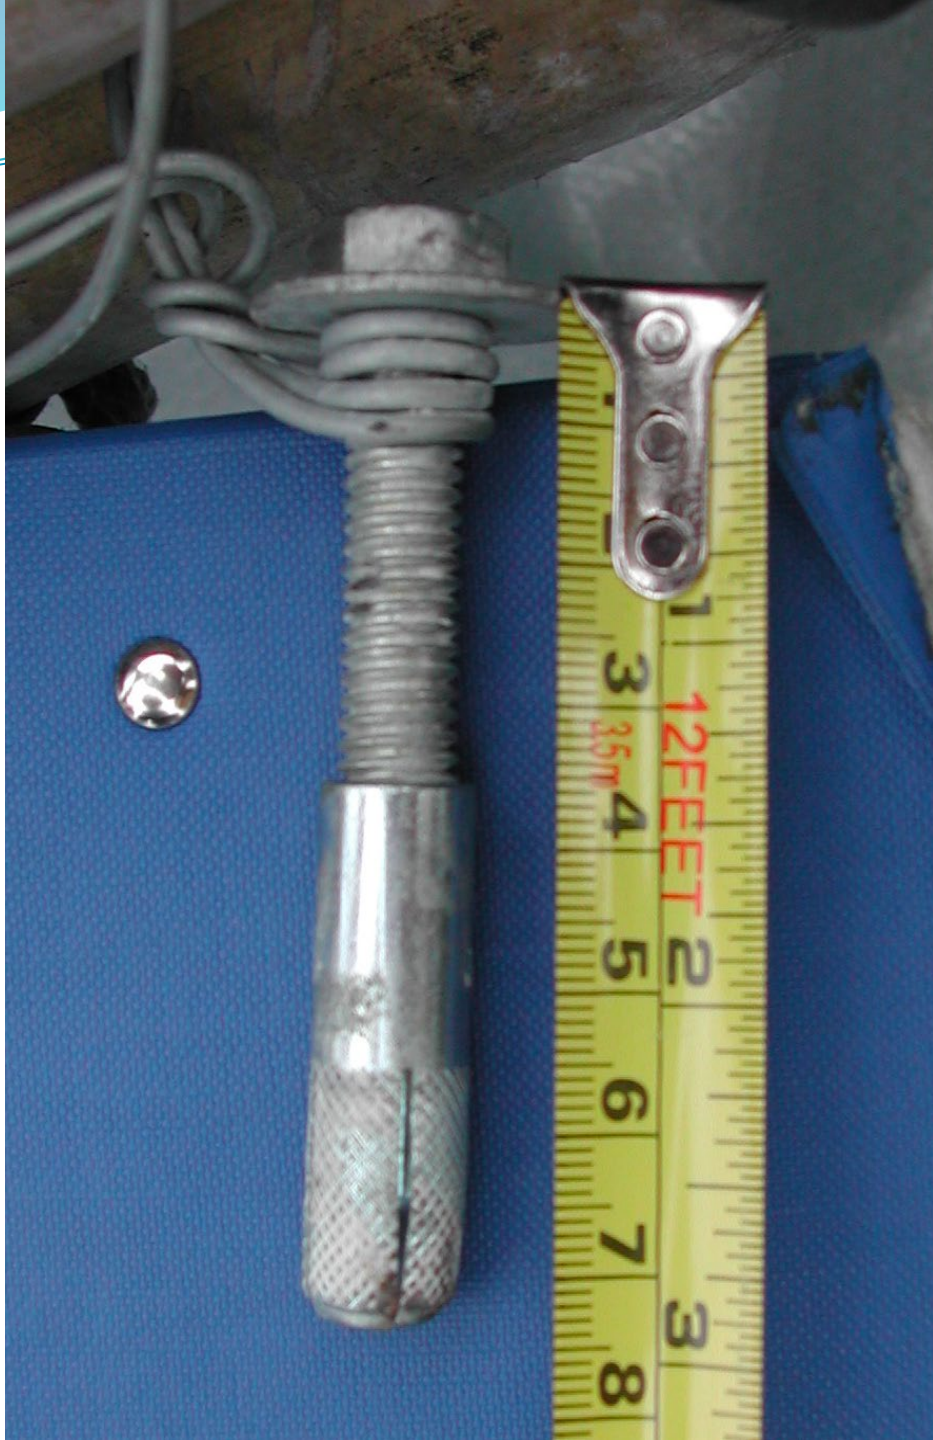
- 工人鑿走外牆的紙皮石及泥水批盪後，拉爆螺栓從牆身上暴露出來。由於覆蓋拉爆螺栓的深度減少，因而螺栓的摩擦抓著力大大減少。

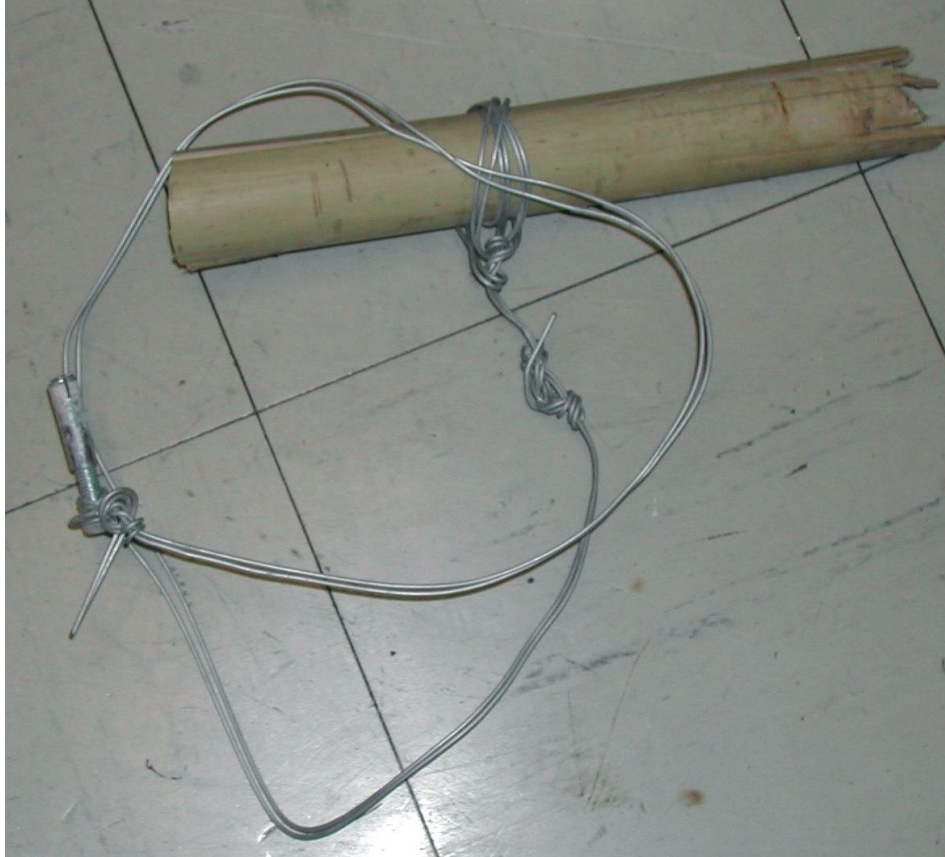
- 調查發現有部分拉爆螺栓已從牆身拉了出來，而該些螺栓的套筒尾部是沒有充分膨脹。這情況下，螺栓套筒與牆壁之間的摩擦力不足以抵抗竹棚架向外彎曲時對連牆器產生的拉力。

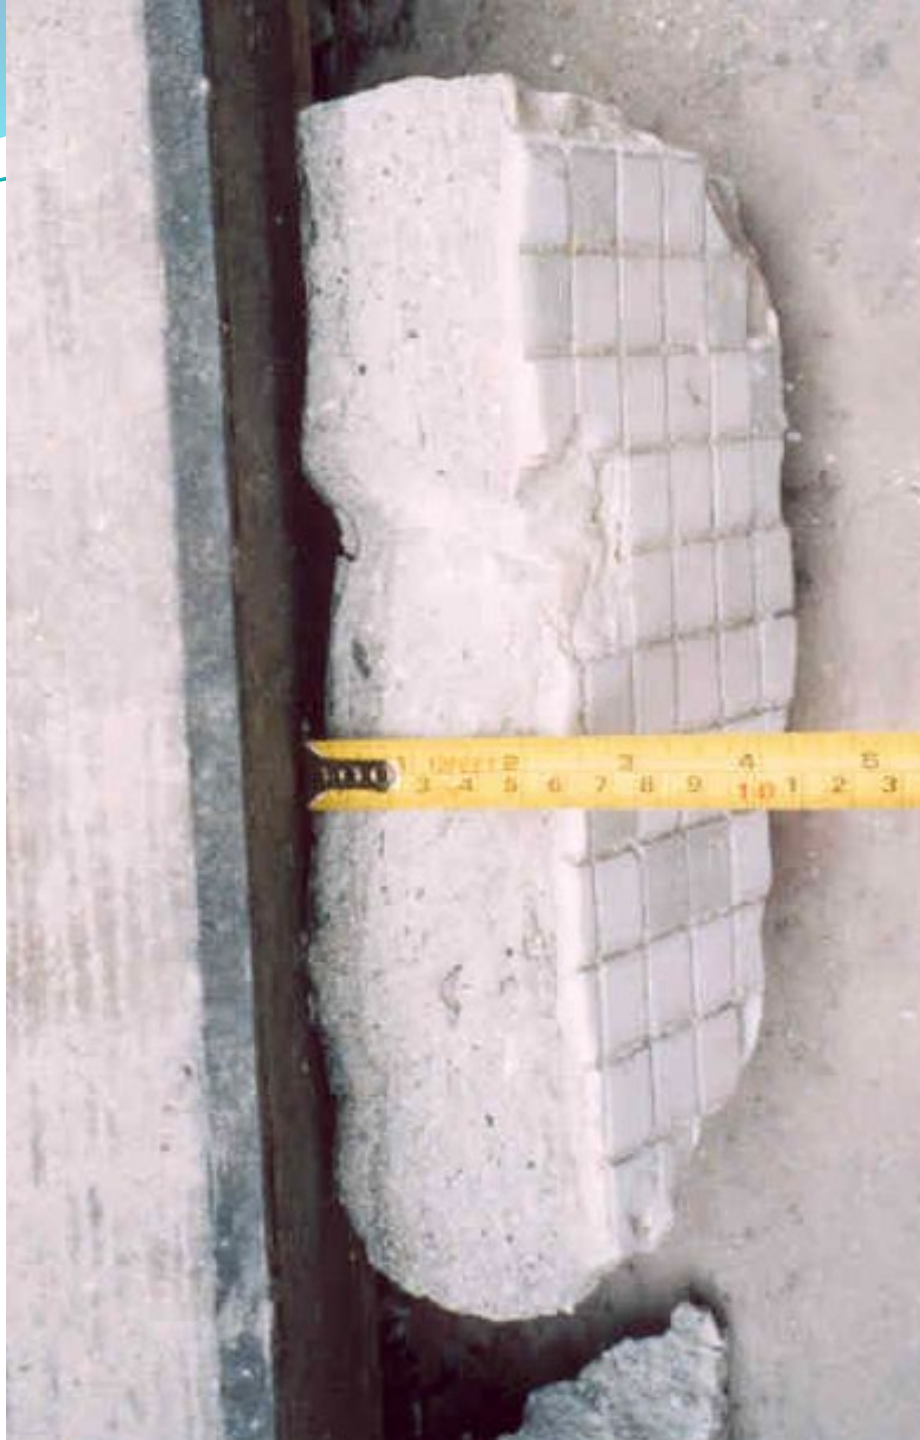
- 每個連牆器所採用的一捆鐵線直徑界乎1.06毫米至2.34毫米之間，遠遠低於《竹棚架工作安全守則》規定的6毫米標準規格。

- ✓ 竹棚架應由專業工程師設計及審批。
- ✓ 設計及建造竹棚架時，應充分考慮有關工作活動與相關負荷的資料。
- ✓ 嚴格遵守勞工處發出的《竹棚架工作安全守則》的規定，安裝足夠並符合規格的竹棚架組件和重要構件，包括：直杆、大橫杆、斜杆及連牆器等。

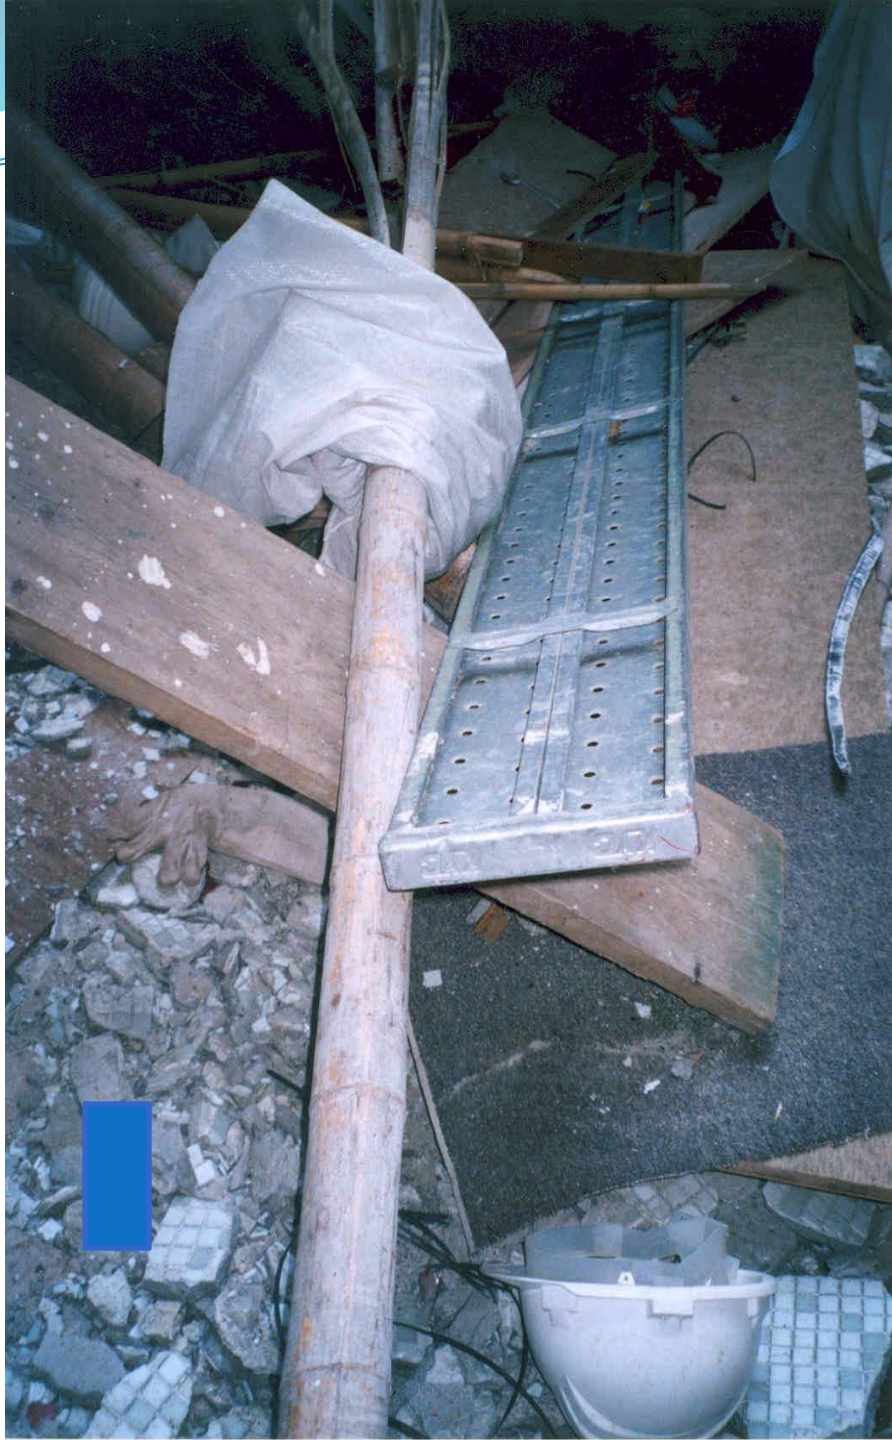
× 竹棚架荷載力

- 在搭建竹棚架之前，棚架分判商被告知工程只需拆除約4毫米厚的紙皮石。到施工時，紙皮石下面泥水批盪亦要被鑿走，意外現場見到泥頭廢料厚度從26毫米到72毫米不等。事實上，竹棚架所承受的負荷遠大於當初假設的負荷。

- 首先塌下的那幅竹棚架設置有兩層鋪有密板的運身橋用來收集泥頭廢料。意外當天早上打鑿出來的廢料全堆放在運身橋上，廢料堆積厚度從由30毫米到300毫米不等。

- 意外時，大多數工人集中在首先塌下的那幅竹棚架上工作。承建商沒有制定一套工作制度，以協調同時在竹棚架上進行的多項工作活動，以避免過重的負荷集中在竹棚架某些地方上。
