技工遭重型機械壓中 送院搶救後不治

2022年11月8日，大埔一個倉庫內，一名技工在維修一部壓實機時被壓傷，送院後證實不治。

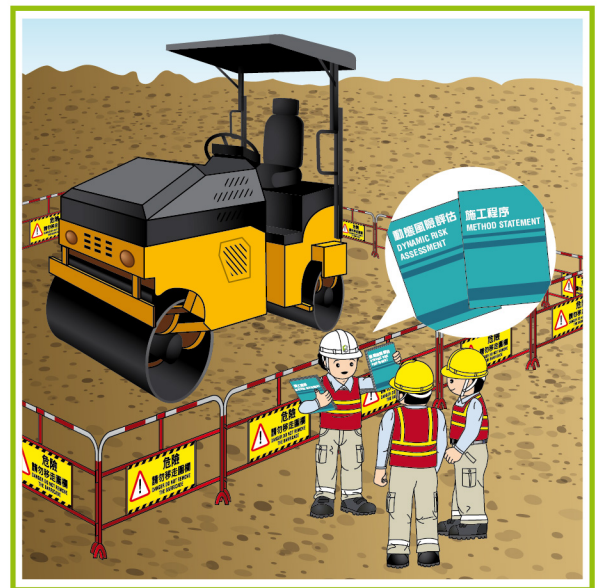
於維修機械前進行風險評估。

1. 於維修機械前，應為有關工作確立維修方案及進行風險評估。
2. 委任擁有足夠資歷及經驗的技工進行維修工作。
3. 於維修機械時，應參照生產商的指引進行維修。
4. 於開展工作前，因應工序或工地環境變化，進行動態風險評估，確保所有風險及危害得以妥善管理。
