## 近日接連發生嚴重天秤事故 男工需截肢

本月接連發生兩宗嚴重天秤事故，分別在2022年12月24日白石角地盤及2022年12月28日將軍澳地盤發生，當中白石角地盤疑一個起重吊鈎鬆脫，擊中一名男工人左腳並需要截肢。

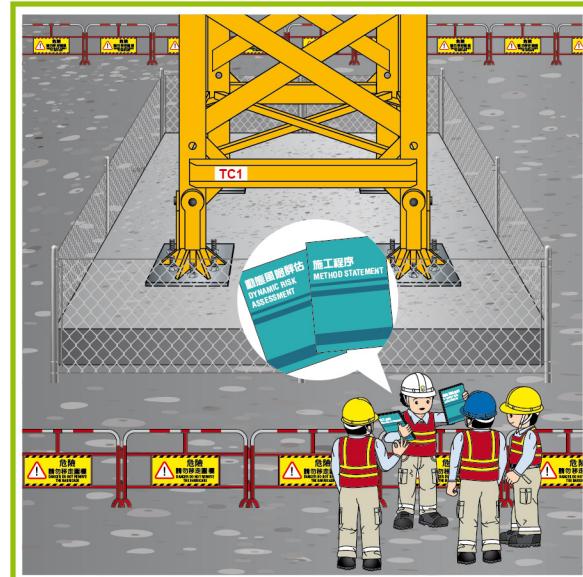
工作開展前進行講解及動態風險評估。

1. 應須按照製造商的指示進行塔式起重機架設、拆卸或更改工作。
2. 於工作開展前，監督工程師須安排團隊進行檢查。
3. 於進行架設、拆卸或更改塔式起重機的結構和設計時，應充份考慮有關結構須提供的承托。
4. 有關塔式起重機的臨時結構安裝完成後，必須由合資格工程師進行檢查才可使用。
5. 於塔式起重機完成架設、拆卸或更改後，必須由註冊專業工程師進行檢驗才可使用。
6. 嚴格監察吊運工作，並確保吊運工作沒有超重。
7. 應在開始架設、拆卸或更改塔式起重機前，因應工序或工地環境變化，進行動態風險評估，確保危害得以妥善管理，並設立管制致命區域。
