## 業界意外事故 (2021年11月)

於2021年11月18日下午，大嶼山小蠔灣污水處理廠發生一宗致命工作意外，意外中四名工人在污水井內受傷，其中一名女工送院後證實不治。

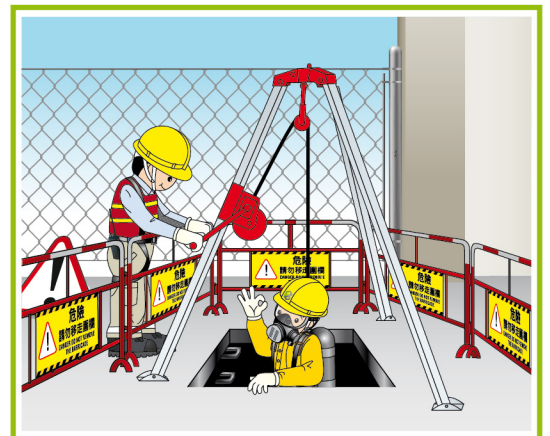
工人須配戴適當的安全吊帶，該安全吊帶須與救生繩連接，而其堅固程度須足使他人拉出工友。
